بررسی آزمایشگاهی تاثیر نقص‌های اجرایی در مقاومت بیرون کشیدگی میلگرد فولادی در لایه شاتکریت به عنوان روش بهسازی دیوارهای آجری

هادی صبوری^۱، محمد یکرنگ‌نیا^{۲*}

Experimental Evaluation of The Effect of Implementation Defects on The Pullout Resistance of Steel Rebar in The Shotcrete Layer as A Retrofit Method for Structural Brick Masonry Infill Walls in Steel Structures

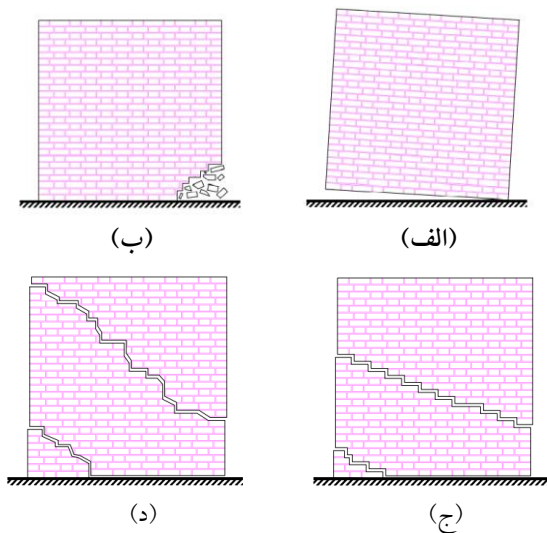
شکل ۱- مودهای خرابی درون صفحه دیوارهای مصالح

بنایی منفرد تحت بار افزایش یافته چپ به راست: (الف) شکست خمشی گهواره‌ای، (ب) شکست خمشی خردشدگی پنجه، (ج) شکست برشی لغزش ملات، (د) شکست برشی قطری [۳]

دیوار اعمال شده باشد، ترک‌های ایجاد شده به درزها محدود نشده و نیروی جانبی قادر به شکستن و جداکردن آجرها و بروز شکست کشش قطری نیز خواهد بود. همان‌گونه که در شکل (۱) نشان داده شده، شکست‌های برشی می‌توانند در دو ناحیه تحتانی و میانی دیوار تشکیل شوند. ذکر این نکته ضروری است که هرچند در هر دو نوع شکست برشی، قسمتی از ملات و یا آجر به کشش افتاده است، واژه "کشش" در عبارت شکست "کشش قطری" به تسلیم آجر تحت تنش‌های کششی اشاره دارد. هم‌چنین، توجه شود که شکست‌های فوق همگی برای دیوارهای تحت بار یک‌طرفه افزایش یافته تعریف می‌شوند؛ در واقعیت، خرابی‌های ایجاد شده در دیوار می‌تواند بسته به نوع بارگذاری (رفت و برگشتی یا یک‌طرفه)، چینش و ابعاد بازشوها، و هم‌چنین اتصال با اعضای دیگر ساختمان نظیر سقف و دیوارهای متعامد، ترکیبی از دو یا چند مود خرابی باشد.

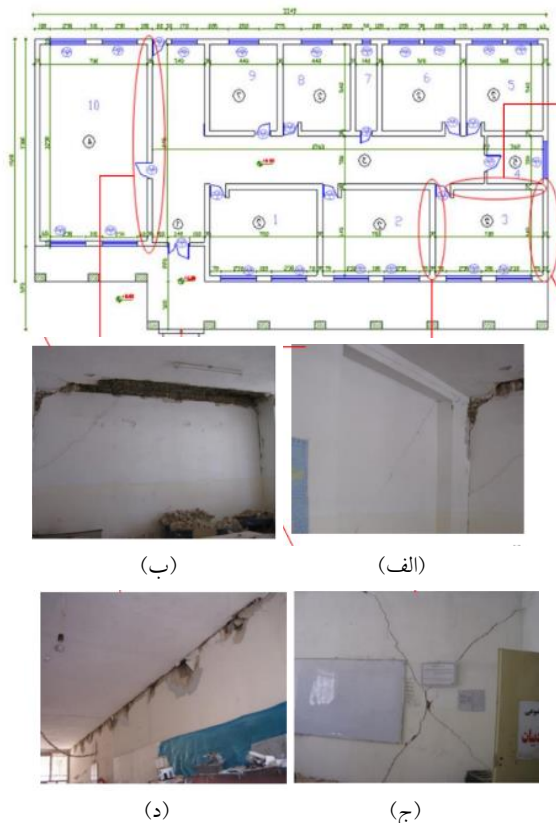
شکل ۲- خرابی‌های یک مدرسه آجری حین زلزله سال ۱۳۹۶ کرمانشاه: (الف) خرابی ناحیه اتصال دیوارهای متعامد، (ب) ریزش دهانه آخر سقف طاق ضربی، (ج) ترک قطری دیوار باربر، (د) لغزش سقف روی دیوار [۳]

علاوه بر موارد توضیح داده شده در بخش قبل، عملکرد و خرابی‌های دیوارهای پیرامونی و داخلی ساختمان‌ها به عوامل پیچیده‌تری از قبیل اتصال دیوارهای هم‌مرس شکل (۲-الف)، نوع سقف شکل (۲-ب)، باربر یا غیر باربر بودن دیوار شکل (۲-ج)، موقعیت بازشوها، و اتصال دیوار و سقف شکل (۲-د) وابسته است.

متداول‌ترین انواع خرابی دیده شده در ساختمان‌های آجری، به ترتیب بیش‌ترین تعداد رخداد به کم‌ترین عبارت‌اند از: ترک‌های قطری و افقی دیوارهای باربر و غیر باربر، واژگونی برون صفحه دیوارهای غیر باربر پیرامونی، حرکت گهواره‌ای و ترک‌های قطری برشی در پایه‌های بین و کنار بازشوها، لغزش سقف روی دیوارها در ناحیه اتصال سقف به دیوار، خردشدگی پاشنه و ترک‌های مورب در گوشه‌های بازشوها و ریزش دهانه آخر سقف‌های طاق ضربی (که از متداول‌ترین انواع سقف اجرا شده

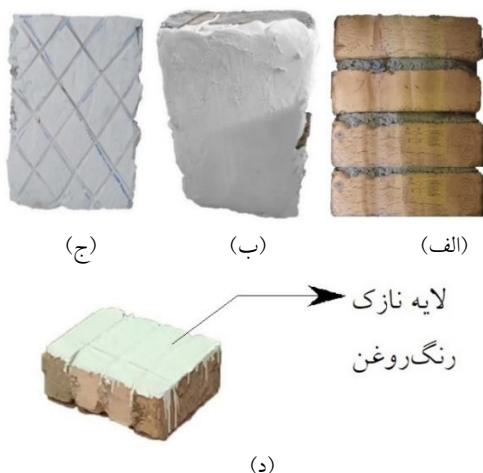
شکل ۶- انواع وضعیت‌های سطحی: (الف) آجری تمیز و عاری از هرگونه رنگ و گچ، (ب) گچ، (ج) گچ خراشیده شده، (د) رنگ‌روغنی

که با سنگ فرز برای اتصال بتن شاتکریت و سطح دیوار ایجاد شده که X در این حالت نیز ۱۰ میلی‌متر است. آخرین حالت مطابق شکل (۶-د)، رنگ روغنی است که X در این حالت ۱ میلی‌متر است.

شاغولی با استفاده از ملات ماسه و سیمان با نسبت ۳ به ۱ به هم‌دیگر متصل شدند. در شکل (۳) قسمت هاشورخورده با ضخامت X، قسمتی نمادین برای نشان‌دادن وضعیت سطحی نمونه‌هاست که شامل ۴ وضعیت است. اولین حالت مطابق شکل (۶-الف)، وضعیت آجری تمیز و عاری از هرگونه رنگ و گچ است که X در این حالت صفر است. دومین حالت مطابق شکل (۶-ب)، اندود گچ که X در این حالت ۱۰ میلی‌متر است. سومین حالت مطابق شکل (۶-ج)، اندود گچ به همراه خراش‌هایی است

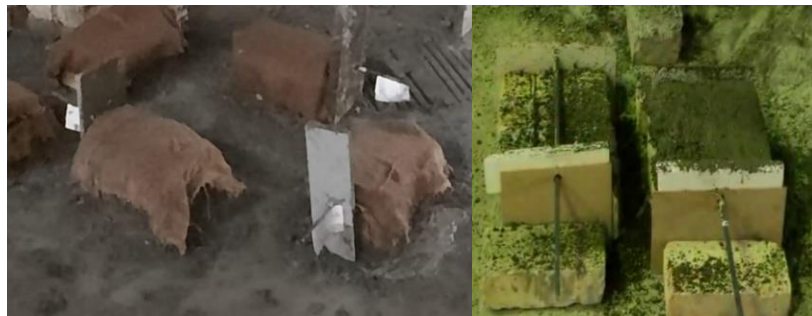
شکل ۱۰- نمونه‌ها در مراحل ساخت: (الف) نمونه‌ها در حال شاکریت شدن، (ب) نمونه‌ها در حال عمل‌آوری

پس از آماده شدن بتن با طرح اختلاط طرح شده پاشش بتن با فشار روی نمونه‌ها با استفاده از ملات‌پاش مطابق شکل (۱۰-الف)

متصل به پمپ باد با فشار ۰/۴ مگاپاسکال انجام شده است. ۲۴ ساعت پس از آجرکاری یا شاتکریت، گونی‌های تهیه شده را مطابق شکل (۱۰-ب) روی آن‌ها قرار داده و به مدت ۷ روز مرطوب نگه داشته می‌شدند.

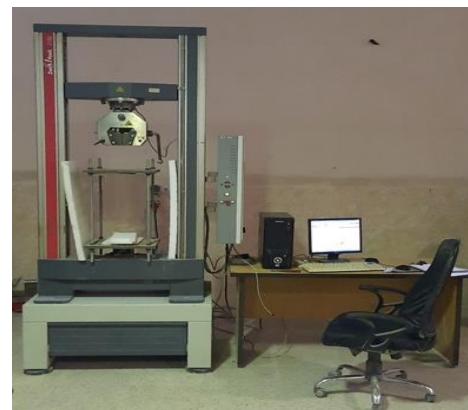
شکل ۱۱- دستگاه و سرهم‌بندی آزمایش: (الف) تصویر

شماتیک از سرهم‌بندی استفاده شده (اندازه‌ها بر حسب میلی‌متر هستند)، (ب) تصویر نمونه تعبیه شده در سرهم‌بندی زیر فک، (ج) دستگاه استفاده شده در آزمایش‌ها دستگاه

از دستگاه^۱ UTM در آزمایش‌های این تحقیق استفاده شده است. مدل دستگاه استفاده شده نیز Zwick/Roel Z150 مطابق شکل (۱۱-ج) است و سرهم‌بندی استفاده شده در این آزمایش مطابق شکل (۸-الف) از سه پلیت^۲، چهار میله رزوه شده و ۱۶ مهره تشکیل شده است. اولین پلیت دارای ۴ سوراخ با قطرهای ۲ سانتی‌متر برای اتصال به دستگاه است و دارای دو صفحه موازی به فاصله ۳ سانتی‌متر از هم‌دیگر بوده که در مرکز پلیت قرار گرفته‌اند. در واقع این پلیت رابطی بین دستگاه و بدنه سرهم‌بندی است. دو پلیت دیگر به طور مشابه دارای ۴ سوراخ با قطرهای ۲ سانتی‌متر هستند. دومین پلیت نیز دارای یک صفحه در مرکز است و برای اتصال به پلیت پایینی از آن استفاده می‌شود. دو پلیت بالایی با استفاده از میله رزوه شده و مهره در فواصل ۷۰

نمونه داخل سرهم‌بندی و آویزان کردن نمونه از فک دستگاه است. شکل (۸-ب) نیز نمونه قرارگرفته داخل سرهم‌بندی و زیر فک دستگاه را نشان می‌دهد.

سانتی‌متری از هم‌دیگر ثابت شده‌اند. در مرکز پلیت سوم سوراخ دایره‌ای شکل به قطر ۴ سانتی‌متر ایجاد شده و تا مرکز یک ضلع ادامه پیدا کرده است. این امتداد در واقع مسیری برای وارد کردن

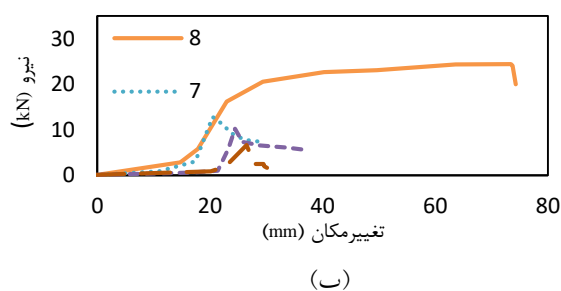
شکل ۱۲- نمودار تنش کرنش نمونه‌های اولیه: (الف) نمونه‌ها با میلگرد آج‌دار، (ب) نمونه‌ها با میلگرد ساده

همان‌طور که در جدول (۴) و شکل (۱۲-الف) مشهود است میلگردهای آج‌دار با میزان درگیری‌های ۷۰ و ۱۲۰ میلی‌متر سرخورده و از بتن بیرون آمده‌اند و میلگردهای آج‌دار با میزان درگیری‌های ۱۷۰ و ۲۲۰ میلی‌متر جاری شده‌اند. برای این که در

گرفته شد. هم‌چنین همان‌طور که در جدول (۴) و شکل (۱۲)-
 (ب) مشهود است میلگردهای ساده با میزان درگیری‌های ۷۰،
 ۱۲۰ و ۱۷۰ میلی‌متر سر خورده و از بتن بیرون آمده است و

میلگرد ساده با میزان درگیری ۲۲۰ میلی‌متر جاری شده است. برای این که در نمونه‌های بعدی مقدار پیوستگی میلگرد ساده به گونه‌ای باشد که میلگرد در آستانه گسیخته شدن قرار گیرد، مقدار ۲۰۰ میلی‌متر به عنوان میزان درگیری میلگرد ساده با بتن در نظر گرفته شد.
