# Seismic Performance of Welded Unreinforced Flange–Welded Web (WUF-W) Connections to Box Columns with Continuity Plates Using Complete Joint Penetration Groove Welds and Electroslag Welding

Seyed Ali Razavi Tabatabaei<sup>1\*</sup>, Amin Kermani<sup>2</sup>

## ABSTRACT

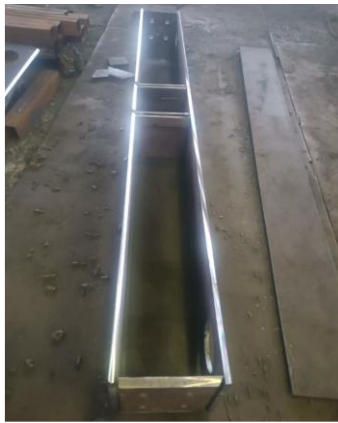
شکل ۲- مونتاژ اولیه ستون جعبه‌ای

پس از نهایی شدن نقشه‌های اجرایی، مقاطع و ورق‌های فولادی مورد نیاز مطابق ابعاد طراحی شده، برش داده شده و عملیات آماده‌سازی، مونتاژ و جوشکاری نمونه‌ها انجام شد. در مرحله مونتاژ اولیه، موقعیت اجزای داخلی ستون و ورق‌های پیوستگی پیش از تکمیل جوشکاری کنترل شد. در نمونه N02، به منظور تأمین دسترسی به محل اتصال ورق پیوستگی داخلی به جداره ستون جعبه‌ای، سوراخ‌های دسترسی در بدنه ستون تعبیه شد و جوشکاری ورق پیوستگی از طریق این بازشوها با استفاده از روش SMAW انجام گرفت. نمایی از فرآیند مونتاژ اولیه ستون نمونه‌های آزمایشگاهی در شکل (۲) ارائه شده است. به منظور تسهیل فرآیند ساخت و انتقال نمونه‌ها، اتصال تیر به ستون به صورت درختی در کارگاه ساخته شد. در این روش، بخش اتصال تیر به ستون به صورت یکپارچه ساخته شده و ادامه تیر پس از انتقال نمونه‌ها به محل آزمایش به این بخش متصل شد. نمای نمونه اتصال درختی ساخته شده در کارگاه و تیرهای آماده اتصال در شکل‌های (۳) و (۴) نشان داده شده است.

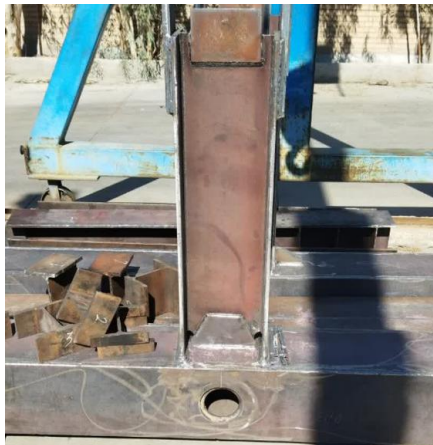
شکل ۳- نمونه اتصال درختی تیر به ستون پس از ساخت در کارگاه

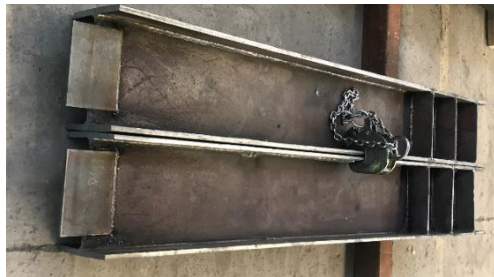
شکل ۴- تیرهای ساخته شده و آماده اتصال به بخش درختی نمونه

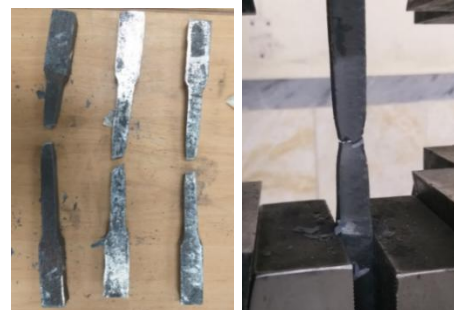
شکل ۱- نمونه فولادی (الف) حین انجام آزمایش کشش و (ب) پس از انجام آزمایش کشش و وقوع شکست

به منظور تعیین خواص مکانیکی واقعی مصالح مورد استفاده در نمونه‌های آزمایشگاهی، آزمایش کشش بر روی نمونه‌های تهیه شده از اعضای مختلف اتصال انجام شد. مقادیر تنش تسلیم و مقاومت نهایی کششی بر اساس سطح مقطع اولیه نمونه‌ها محاسبه شدند. نتایج آزمایش کشش مصالح فولادی مورد استفاده در نمونه‌های آزمایشگاهی در جدول (۲) ارائه شده است. همچنین نمونه‌های فولادی حین و پس از انجام آزمایش کشش در شکل (۱) نشان داده شده‌اند. لازم به ذکر است که ورق‌های مصرفی هر دو نمونه از یک سری مصالح مشترک تأمین شده‌اند.

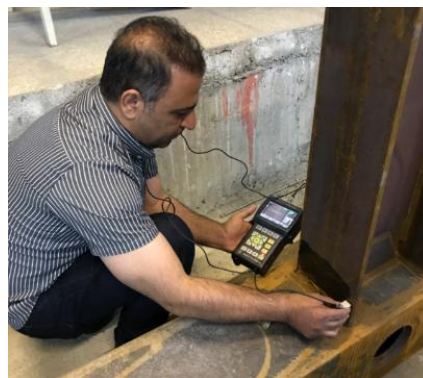
شکل ۵- انجام آزمون غیرمخرب اولتراسونیک برای کنترل کیفیت جوش‌های نمونه

عملیات جوشکاری نمونه‌ها توسط مجموعه سازنده متخصص و بر اساس رویه‌های اجرایی متداول انجام پذیرفت. پس از تکمیل عملیات ساخت و جوشکاری، کیفیت جوش‌های نواحی حساس اتصال با استفاده از آزمون غیرمخرب اولتراسونیک (UT)<sup>۱</sup> بررسی شد. نمونه‌ای از فرآیند کنترل کیفیت جوش در شکل (۵) ارائه شده است.

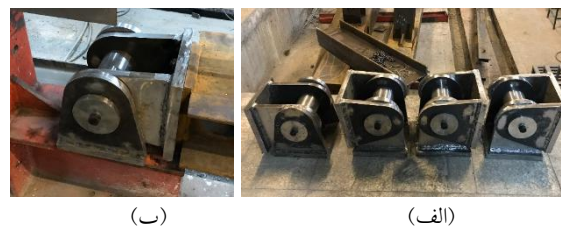
شکل ۶- جزئیات تکیه‌گاه‌های مفصلی نمونه: (الف) مفاصل ساخته شده برای آزمایش و (ب) نحوه نصب مفصل در محل اتصال ستون به مجموعه آزمایش

به منظور تأمین شرایط مرزی مورد نظر در دو انتهای ستون از مفاصل فولادی ساخته شده برای مجموعه آزمایش استفاده شد. این مفاصل امکان دوران ستون در محل تکیه‌گاه را فراهم می‌کنند. جزئیات مفاصل ساخته شده و نحوه نصب آن‌ها در مجموعه آزمایش، در شکل (۶) نشان داده شده است.

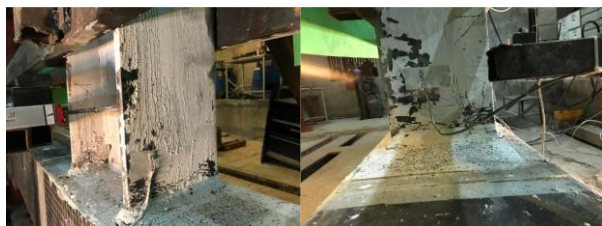
شکل ۱۲- عدم تشکیل مفصل پلاستیک تیر در پایان آزمایش نمونه N01

بررسی نمونه پس از پایان آزمایش نیز این موضوع را تأیید کرد. در نمونه N01، پارگی جوش اتصال بال تیر به بال ستون در شکل (۱۱) مشاهده شد. همچنین، مطابق شکل (۱۲) برخلاف انتظار طراحی، مفصل پلاستیک قابل توجهی در ناحیه تیر تشکیل نشد و آسیب اصلی در ناحیه اتصال متمرکز باقی ماند.

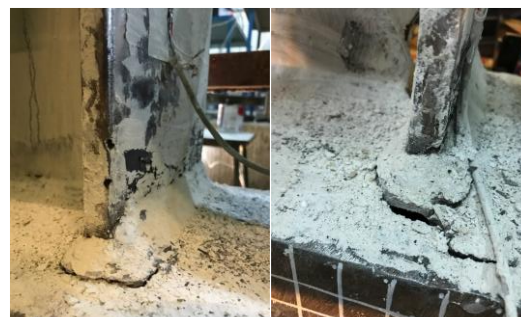
شکل ۱۱- پارگی جوش اتصال بال تیر به بال ستون در نمونه N01
